Verbesserung des Heckklappenverschlusses

OBSTRAUPE

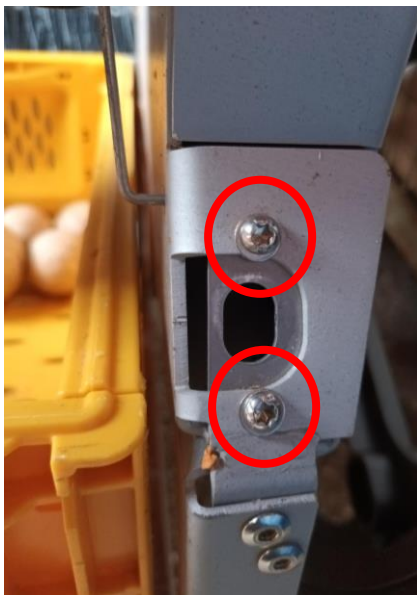
1. Entferne das rechte Rad deiner Maschine.
2. Schraube die rechte Seitenverkleidung ab – die 6 Torx schrauben am besten mit der Hand öffnen (es handelt sich um Edelstahl Gewinde, die leicht verreiben).
3. Nun kannst du das Gegenstück des Verschlusses, die Platte mit der ovalen Öffnung, abschrauben. Dafür die zwei rot markierten Schrauben lösen, auf der Rückseite muss die Mutter gehalten werden.

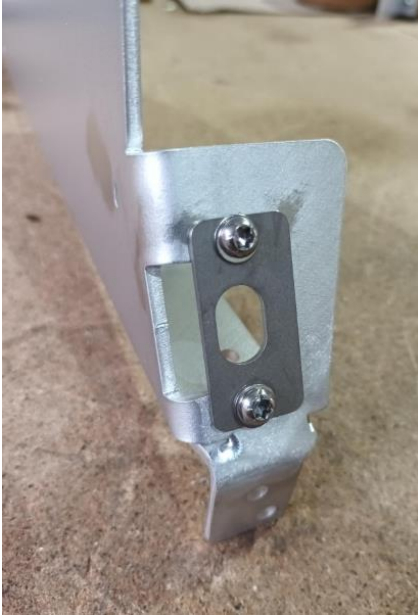
- Die Platte muss nun an derselben Stelle, allerdings an der Außenseite am Aluminiumrahmen montiert werden. Dafür die selben Schrauben, Scheiben und Muttern verwenden. Der schmale vertikale Steg der Platte befindet sich innen, der breitere Steg rechts vom Oval außen.

- Versuche nun mehrmals, die Heckklappe zu schließen. Der Dorn des Verschlusses mit der Feder muss genau mittig in das Oval treffen. Falls dies nicht der Fall ist, kann man die Verschlussplatte mit ihrem ovalen Ausschnitt seitlich verschieben, bevor man sie fixiert.
- Der Seitendeckel und das Rad können jetzt wieder montiert werden. Bitte achte bei der Montage des Seitendeckels darauf, dass die 6 Torx Schrauben nicht verreiben. Durch einen Tropfen Öl auf die Schraube und das Anziehen per Hand kann dies gut verhindert werden.
